# 天数智芯

## 天数智芯加速卡常见问题分析手册

版本：SDK V1.0 及以上

适用产品：天垓 100 | 天垓 150 | 智铠 50 | 智铠 100

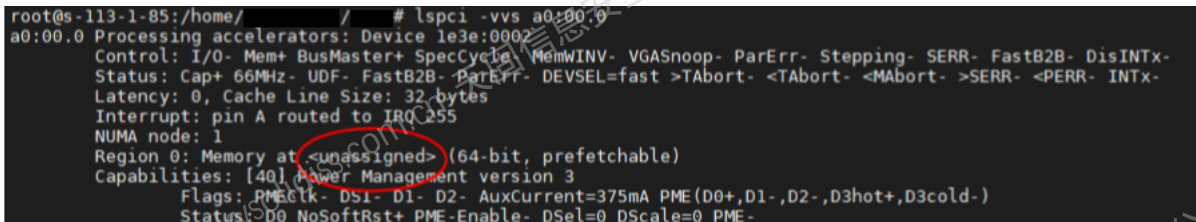
Figure 4: 加速卡未分配到地址空间

1. 请先确认主机 BIOS 设置中 **Above 4G Decoding** 选项已开启。如果该选项未开启，可能存在以下两种异常情况：

- 系统命令 **lspci** 无法识别到天数智芯加速卡，使用 **lspci -v | grep 1e3e** 命令将无任何输出。
- 天数智芯加速卡内存没有分配到地址空间，显示“unassigned”，详情如下图所示：

以上两种情况都无法正常使用天数智芯加速卡。

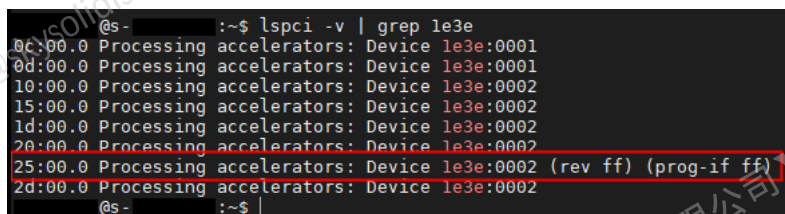
Figure 5: 掉卡情况

下图示例表示无法正常识别标红框的加速卡：

如果存在上图中“(rev ff) (prog-if ff)”的情况，说明存在掉卡现象。此时，需要关闭主机电源并重新插拔加速卡。
